# Umferðaröryggisáætlun Eyjafjarðarsveitar Uppfærð 2025

**DRÖG**  
**til kynningar**

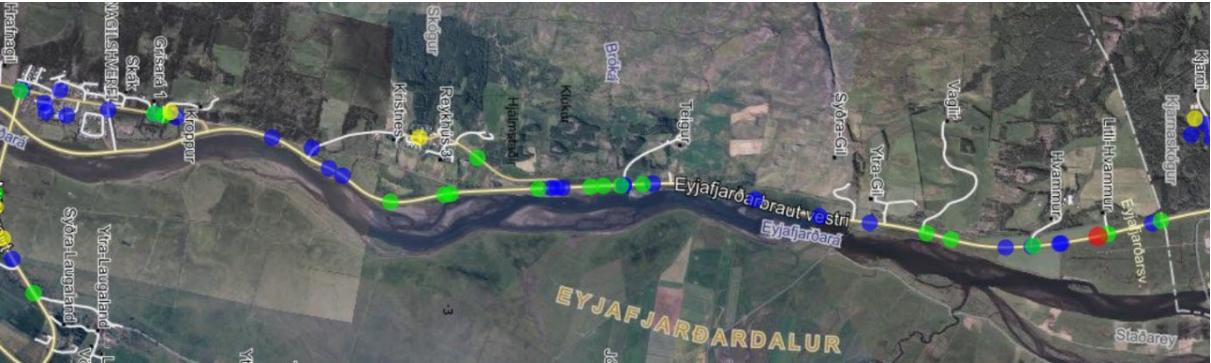
Mynd 2: Eyjafjarðarbraut vestri Akureyri að Kristnesi (Samgöngustofa, 2024)

Hér er að finna einn af þeim vegköflum þar sem flest slys verða í sveitarfélaginu. Vegurinn er einnig sá umferðarþyngsti í sveitarfélaginu utan Þjóðveg 1 og eru nokkur svæði á honum sem virðast sérlega varhugaverð og er það almennt nærri gatnamótum heimreiða. Banaslys varð norðarlega á veginum árið 2011 þar sem ekið var á gangandi vegfaranda. Öryggi gangandi og hjólandi vegfarenda á svæðinu hefur verið bætt til muna frá því að slysið varð með tilkomu hjóla- og göngustígs. Þá varð alvarlegt slys á Kristnesi árið 2021.

Aðstæður á vegkaflanum eru almennt með besta móti en þó myndast mjög slæm misfella á hverju ári við ræsi til móts við Hvamm sem vert er að bregðast við með aðgerðum. Hefur vegurinn nú verið tekinn út fyrir Hrafnagilshverfi að Miðbraut með auknu umferðaröryggi.

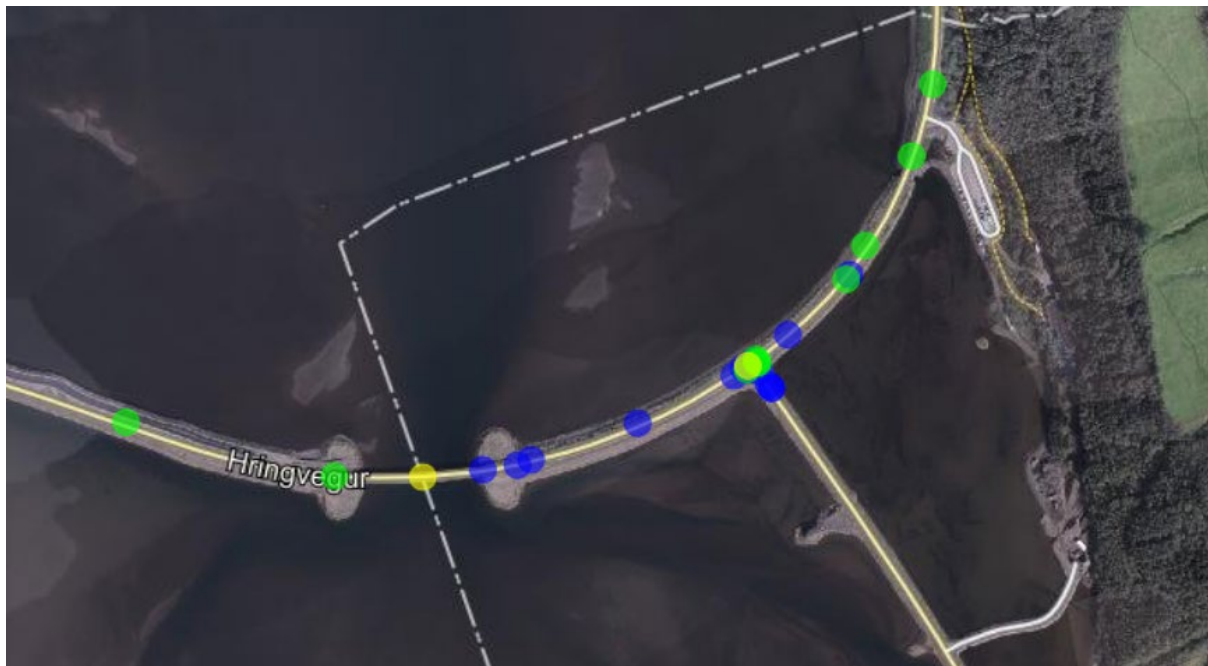
Mynd 3: Þjóðvegur 1 og gatnamót við Eyjafjarðarbraut eystri (Samgöngustofa, 2024)

Þjóðvegur 1 og gatnamót hans við Eyjafjarðarbraut er hættulegt svæði og hafa þar orðið mörg slys. Brekka er í beygjunni að norðan og gatnamótin sjálf staðsett í miðri beygjunni. Þá hafa ný og fjölfarin gatnamót bæst við á svæðinu við Skógarböðin og má enn búast við aukinni umferð um og fram hjá gatnamótunum Eyjafjarðar eystri með tilkomu Skógarbaða hótelsins sem stefnt er á að opna sumarið 2027.

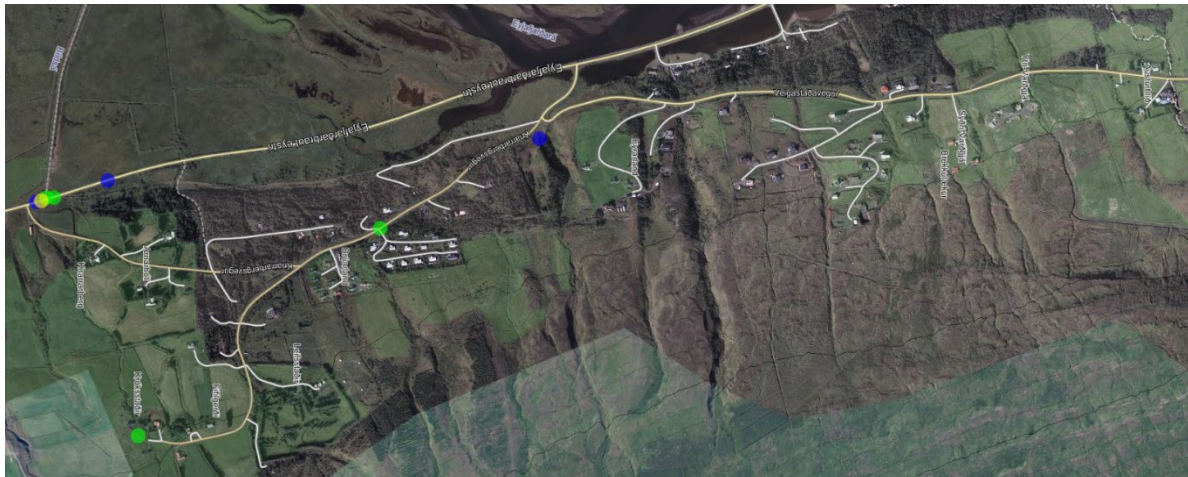
Mynd 4: Veigastaðavegur, Knarrarbergsvegur og Leifsstaðavegur (Samgöngustofa, 2024)

Við eða nærri Knarrarbergsveg hafa orðið þrjú slys, eitt á gatnamótum Brúnahlíðarhverfis sem kemur að veginum úr brattri götu. Þá hefur orðið slys á Leifsstaðavegi. Aðstæður á svæðinu eru ekki hættulegar en svæðið er þó gróið og má búast við enn meiri þéttingu byggðar þar í framtíðinni.

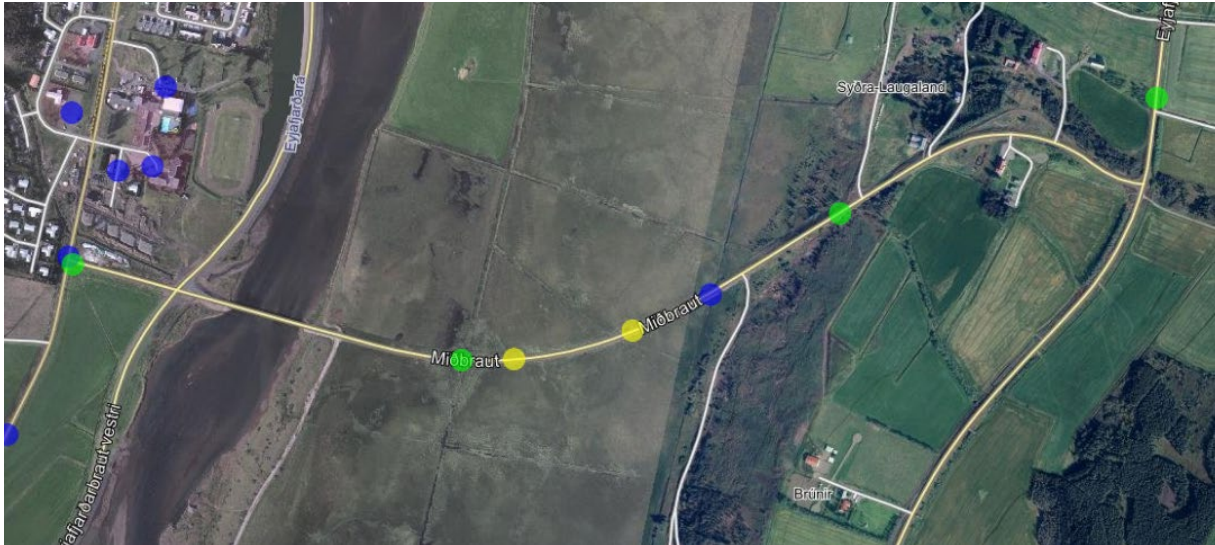
Mynd 6: Miðbraut (Samgöngustofa, 2024).

Hættuleg gatnamót eru á mótum Miðbrautar og Eyjafjarðarbrautar eystri, þar er sveigja á Eyjafjarðarbraut sem skerðir útsýni að gatnamótum auk þess sem gróður á svæðin er mikill. Ný gatnamót eru komin við brúarendann á vesturenda Miðbrautar þar sem nýtt vegstæði Eyjafjarðarbrautar vestri kemur hefur verið tekið í notkun.

Á Miðbraut hefur orðið mikill fjöldi slysa sé tekið mið af því hve stuttur kaflinn er og verða þar almennt slys á fólki ef óhapp ber að garði. Slys á kaflanum eru almennt vegna útaf aksturs. Miðbraut er bundin slitlagi og er þar að finna einbreiða brú, aðstæður á veginum eru ekki nægilega góðar og þarf að hækka hann töluvert með tilliti til vatnavaxta Eyjafjarðarar en yfir veginn flæðir mjög reglulega í leysingum og krapastíflum. Þá eru slæmar misjöfnur í veginum og beygjan í brekkunni varhugaverð og mikil misjafna er á aðkomu að brúni að austan.

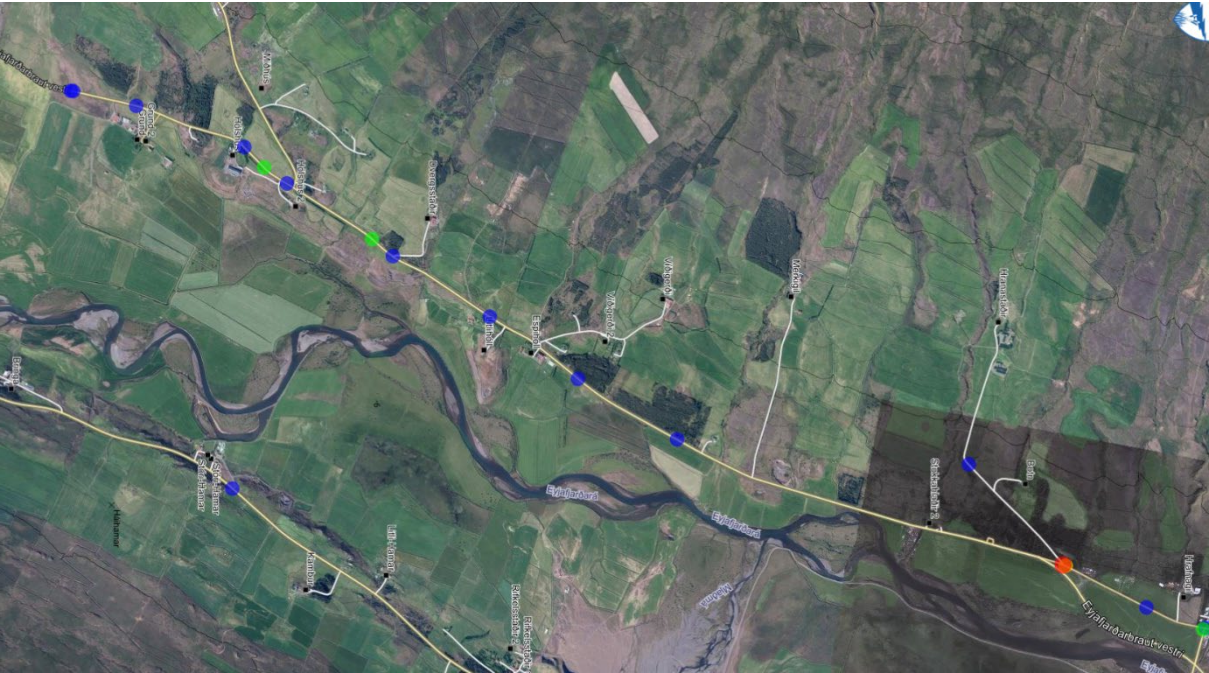
Mynd 7: Eyjafjarðarbraut vestri frá Miðbraut að Finnastaðaa (Samgöngustofa, 2024).

Á þessu svæði hafa orðið nokkuð mörg slys sé tekið mið af umferðarpunga. Banaslys varð á vegkaflanum árið 2017 við gatnamót Hranastaða, voru þar mjög hættuleg gatnamót þar til ný lega Eyjafjarðarbrautar vestri var tekin í notkun árið 2023, á sama stað varð alvarlegt slys árið 2023. Nokkur slys með litlum meiðslum hafa orðið á vegkaflanum og fjöldi óhappa án meiðsla en ekki önnur alvarleg slys.

Eyjafjarðarbraut vestri er með bundnu slitlagi á svæðinu öllu en aðstæður á veginum eru þó ekki góðar. Mishallandi vegstæði, blindhæðir og misfellur eru víða á veginum auk hættulegra gatnamóta. Ástand vegarins hefur versnað til muna á síðustu árum með auknum jarðvegsflutningum frá Torfum.

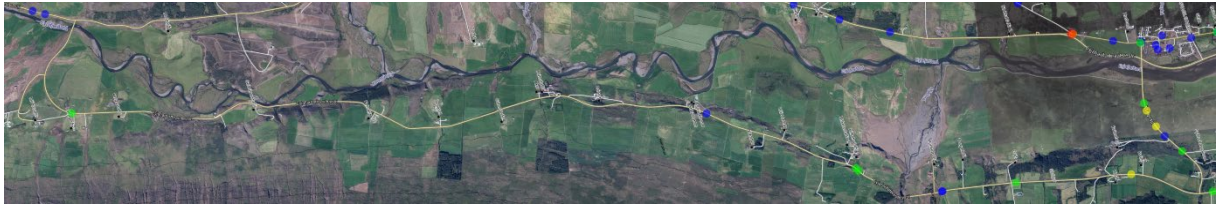
Mynd 9: Eyjafjarðarbraut eystri frá Miðbraut til Suðurs (Samgöngustofa, 2024).

Slys eru nokkuð fátíð á vegkaflanum en þó varð mjög alvarlegt slys árið 2023 nærri bænum Klauf. Aðstæður eru víða þannig að það ber að varast í akstri um vegkaflann. Aðkoma að brúnni yfir Munkapverá er varasöm en kröpp beygja er sunnan hennar, þá er vegurinn mjög nærri Eyjafjarðará og hátt niður í hana við Guðrúnarstaði.

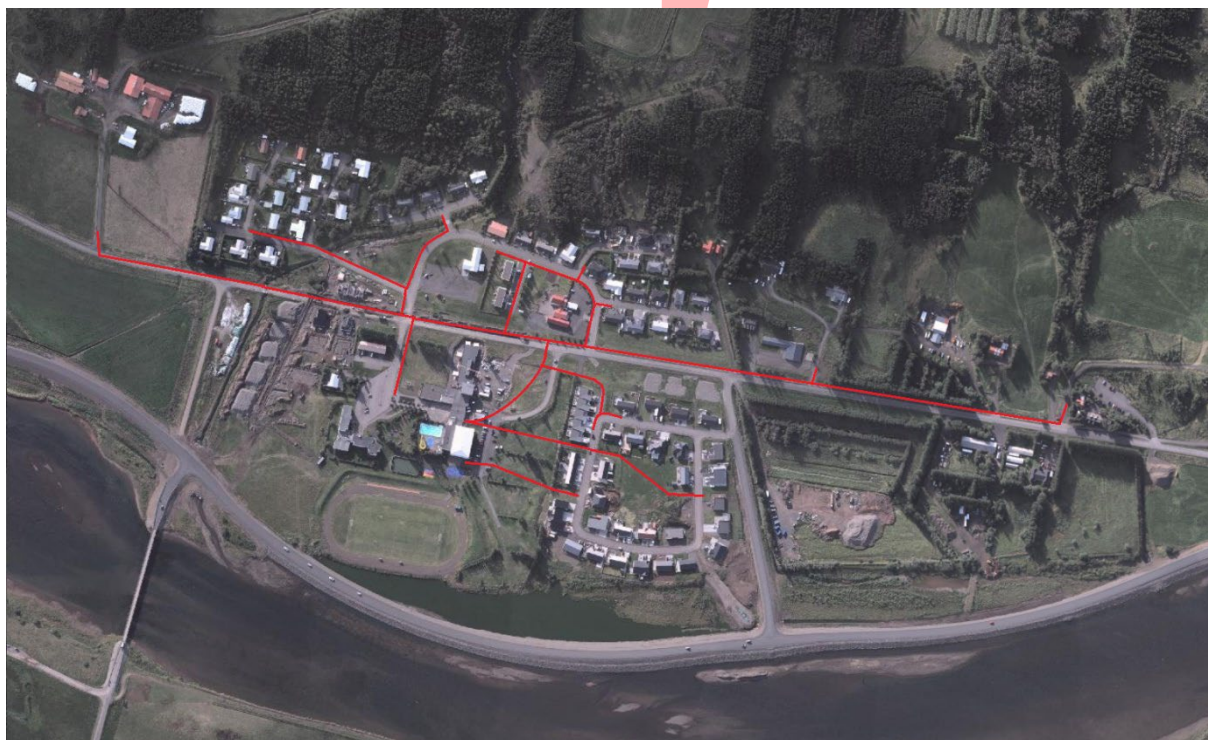
Mynd 15: Gönguleiðir nemenda í grunnskólann

Börn í Hrafnagilshverfi og allra næsta nágrenni þess, koma almennt gangandi í skólann eða þeim er ekið af foreldrum. Á myndinni hér að neðan má sjá helstu gönguleiðir í skólann og þá staði sem börn þvera almennt Hrafnatröð sem liggur í gegnum hverfið. Mikilvægt er að huga sérstaklega að öryggi á þessum svæðum. Hverfið mun bæði þéttast og byggjast upp til norðurs á næstu árum og er þá mikilvægt að koma upp öruggum gönguverunum yfir vegi og fylgjast með hvernig gangandi umferð þróast með vaxandi byggð.
